応用斜面工学シンポジウム論文集

斜面安定工及びその関連施設の建設と
維持管理・強化に関する技術

大規模盛土造成地における変動予測調査に関する所感

キーワード：宅地耐震化，大規模盛土造成地，優先度評価

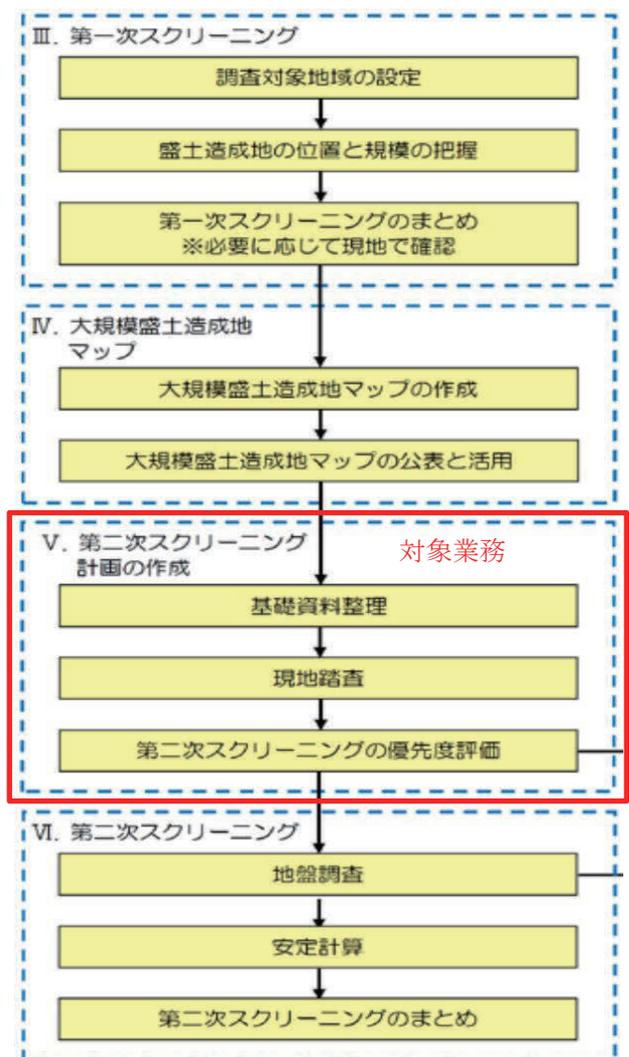
図-1 変動予測調査の流れ(ガイドラインより一部抜粋)

変動予測調査の作業フローを図-1に示す。今回の対象業務は「第二次スクリーニング計画の作成」である。当該業務は、第一次スクリーニングで抽出された大規模盛土造成地に対して、基礎資料整理および現地踏査の結果より、第二次スクリーニングを実施する優先度を判定し、それらの結果を宅地カルテ等にとりまとめるものである。

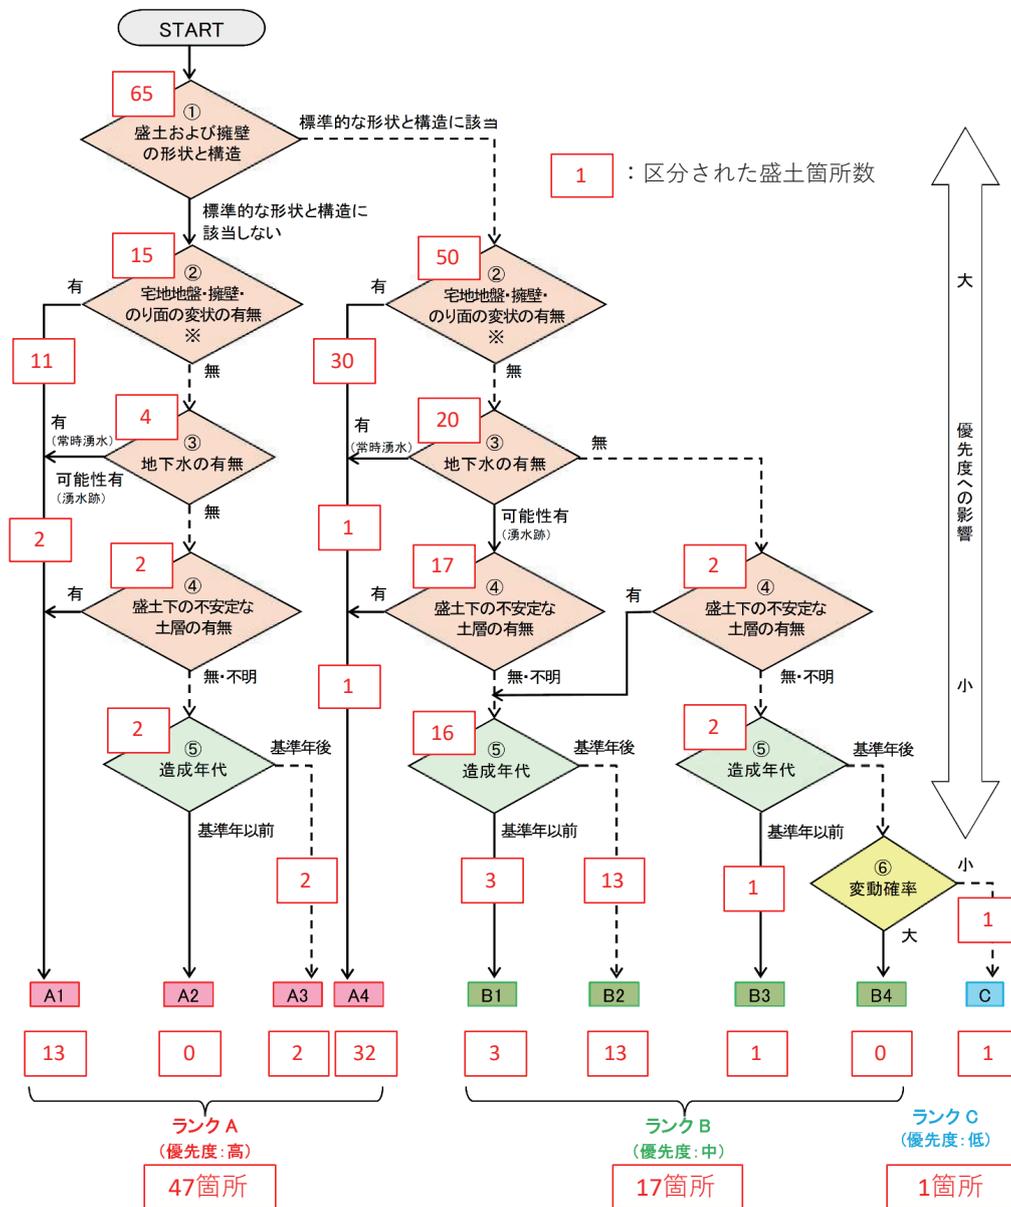
図-2 ガイドラインにおける優先度の評価フロー

第二次スクリーニングの相対的な優先度は、図-2に示すガイドラインの優先度評価フローに従った。また、当図には山口県内のある市町における大規模盛土造成地（全 65 箇所）の判定箇所数を併記した。評価の結果、優先度が高い A ランクに該当した箇所は 47 箇所（全体の 72%）と相当数に上る結果となった。各判定項目における特徴は、以下のとおりまとめられる。

- ・盛土および擁壁が標準的な形状と構造に該当しない箇所が 15 箇所（全体の 23%）である。
- ・宅地地盤、擁壁、のり面の変状有りは 41 箇所

- ・大地震等による液状化や活動崩落の重要な要因と考えられる「③地下水の有無」や「④盛土下の不安定な土層の有無」で「有、もしくは可能性有」と判定されたことにより優先度が高くなった箇所は、24 箇所のうち 4 箇所である。

なお、ランク A の A1 が最も優先度が高いグループというわけではない点に留意する必要がある。例えば、A4 グループに分類された盛土造成地においても、「地盤変状有り」かつ「地下水有り」かつ「盛土下に不安定な土層有り」など、危険要因が複合的に存在する場合は、第二次スクリーニングの優先度は高いと判断される。

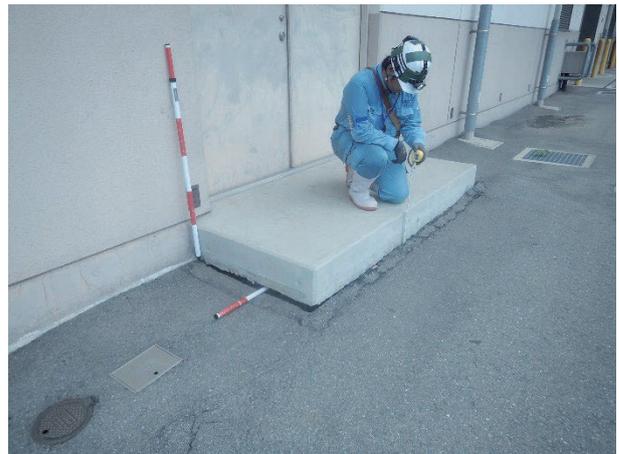
写真-3 宅地地盤の沈下

写真-3は、盛土上部の平坦地に位置する建屋周囲のアスファルトが沈下している事例である。建屋は杭基礎により施工されており沈下していないが、周辺の宅地地盤は全体に沈下している。沈下原因は、盛土の締固め不足や、既往地質調査結果資料より確認された盛土下の不安定土層（軟弱層）の分布による圧密沈下と推定される。

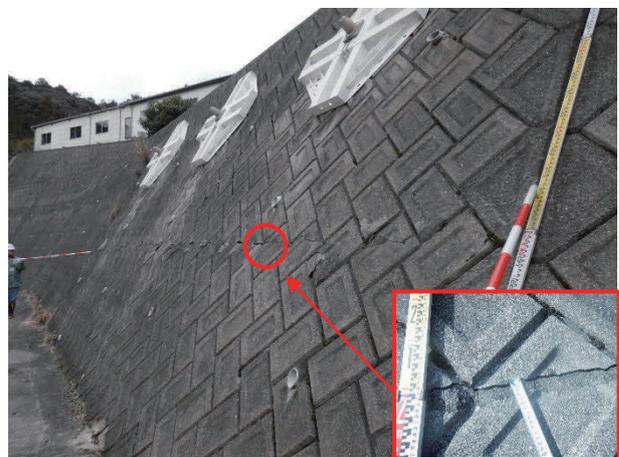
写真-4 ブロック積擁壁の水平亀裂

写真-4は、盛土末端に位置する上段と下段のブロック積み擁壁が近接して設置された2段擁壁のうち、下段の擁壁で確認された水平方向開口亀裂である。当亀裂の開口幅は、接着補修部分を含め40mm程度と大きな変状である。上段の擁壁の根入れ深さや各擁壁背面の土質が不明であるが、下段の擁壁に設計以上の積載荷重がかかっていることが原因と考えられる。なお、グラウンドアンカー工による補強対策により、変状の進行は沈静化しているように見受けられるが、無対策であれば大地震時に擁壁が倒壊もしくは崩壊する危険性が高いと判断される擁壁である。

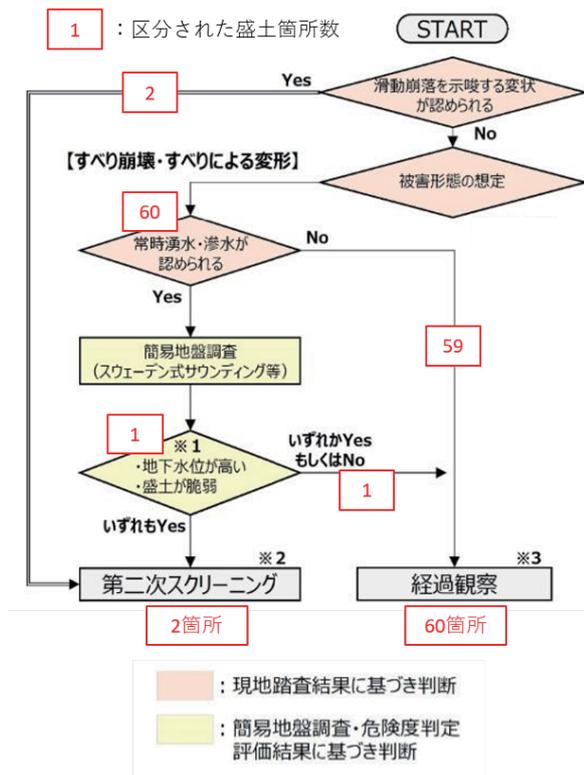
図-4 早期に第二次スクリーニングを実施すべき優先度の高い盛土を選定するフロー（フローより一部抜粋）

ガイドラインの優先度評価における A ランクは、第二次スクリーニングを実施すべき対象箇所である。しかしながら、第二次スクリーニングでは、ボーリングなどの地盤調査と安定計算を要するため、盛土が多い場合に長い期間と多大な費用を要する。このため、早期に第二次スクリーニングを実施すべき優先度の高い盛土を効率的に選定するため、国土交通省により図-4 に示す新たな考え方が示されている。

新たな考え方がガイドラインと異なる点は、面的に連続した滑動ブロックの移動を示唆する変状「滑動崩落を示唆する変状」と、常時湧水・滲水が認められることを条件に、スクリーポイント試験等の簡易地盤調査結果より「地下水位および盛土が脆弱か否か」により判断されることである。

対象業務の大規模盛土造成地(全 65 箇所)のうち、被害形態が「すべり崩壊・すべりによる変形」に該当する 62 箇所について、図-4 の各要因で判定された盛土箇所数を併記した。評価の結果、滑動崩落を示唆する変状により早期に第二次スクリーニングを実施すべき盛土は 2 箇所となった。また、それ以外

の 60 箇所のうち、簡易地盤調査結果により判断をした盛土は 1 箇所に留まった。

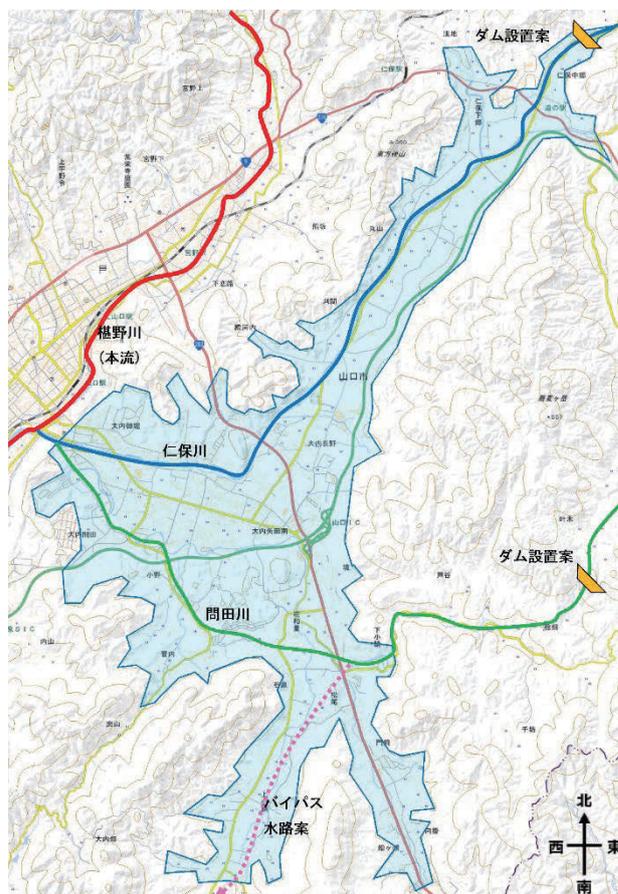
図-5 ダムおよびバイパス水路案(基図:地理院地図/GIS Maps)

面積134km²に対し、32km²と非常に大きな満水面積を持っていたことから、非常に有利な洪水調節機能を有していた。また、現在では合流部に至る付近の河床勾配は、流域が広い両河川の方が緩やかであるので(表-1)、大内盆地側からの合流に際して不利になるものと考えられる。さらに、本来なら本流となる流路が断層のずれによって合流が発生したことから、本流に対して概ね90度の合流となり流路形状も不利である。これらのことを踏まえて、仁保川・問田川の流域治水についての提案を行う。

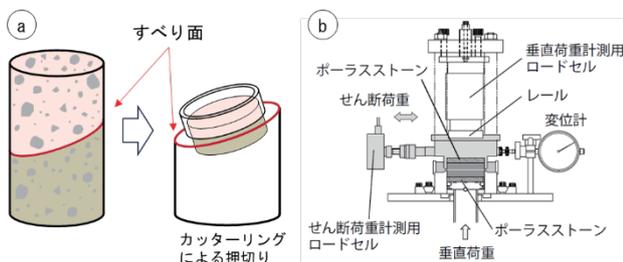
図-4 供試体作成例(a)と一面せん断試験機(b)

ボーリングコアで確認されたすべり面を挟んだ上下20cmのコア試料に対して、X線CT撮影を実施した。X線CT撮影には、テスコ株式会社製非破壊構造解析装置(TXS-CT300)を使用した。X線CT像を参考に、試験機のせん断位置にすべり面が一致するように呼径86(コア径70mm)のコアからカッターリングを用いて、直径6cm、高さ2cmの試験供試体を成形した(図-4(a))。繰返し一面せん断試験の方法は木下ほか⁶⁾に従い、所定の荷重で圧密後に定体積条件で前後約6mmずつの両振りの繰返し試験を実施した(図-4(b))。その後、圧密荷重を段階的に増加させ、同様の定体積繰返しせん断試験を複数回実施し、応力経路から支持される現場残留強度の破壊基準線から粘着力 C_{R} 及びせん断抵抗角 ϕ_{R} を評価した。

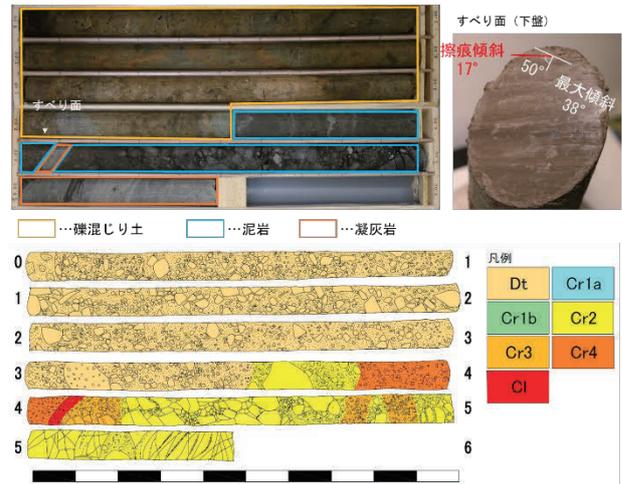
図-5 P-1孔のボーリングコアとすべり面の写真、破砕度区分⁷⁾を反映させたコアスケッチ

ボーリングコア観察より、表層の礫混じり土の下位には泥岩や凝灰岩が分布しており、全体的に破碎して土砂化し、岩盤の初生構造が喪失している様子が確認された。本調査において掘削された4孔全てからすべり面に伴う擦痕や鏡肌が確認されたが、本発表では明瞭な岩相境界にすべり面を形成していた2孔(P-1, P-2)について主に報告する。

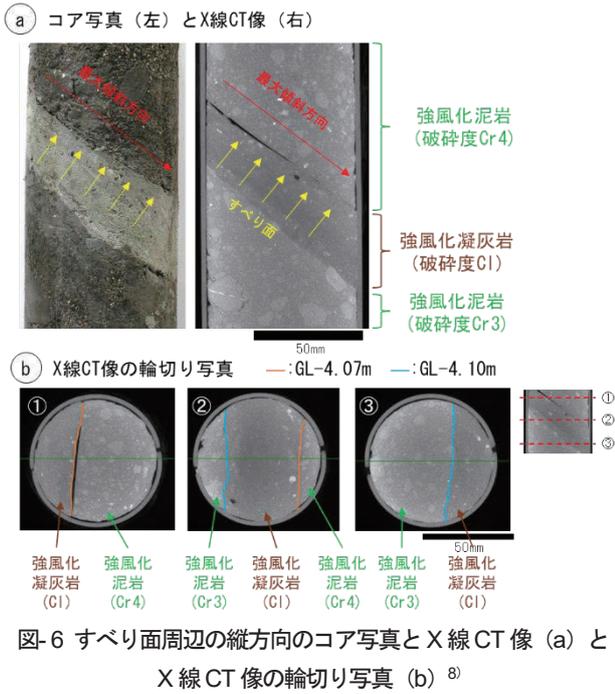
図-6 すべり面周辺の縦方向のコア写真とX線CT像 (a) と X線CT像の輪切り写真 (b) ⁸⁾

すべり面を挟んだ上下20cmのコアの周面写真とX線CT像を図-6(a)に示す。X線CT像より、泥岩層と凝灰岩層の明度が大きく異なっている様子が確認された。両層の一部で自然含水比を測定したところ、泥岩層は26%、凝灰岩層は36%であったことから、CT像は含水比や密度の違いを反映していることが考えられる。また、X線CT像からそれぞれの岩相における内部構造を観察すると、凝灰岩層にはほとんど礫が含まれておらず、主に粘性土基質である様子が確認された一方で、泥岩層には2~3cm程度の破碎岩片の礫が点在している様子が認められた。

岩層の上位と下位にそれぞれ分布する泥岩層を比較すると、下位の泥岩相中の礫の方が大きい傾向が認められた。そのため、凝灰岩層の上位の泥岩層は破碎度 Cr4 として判定をし、下位の泥岩層は破碎度 Cr3 として判定をした。このような破碎度の違いはコア周囲の観察だけでは判定しきれないこともあるため、X線CT撮影で内部構造を把握した上で検討することにより、破碎度区分のより客観的な判定が期待できる。

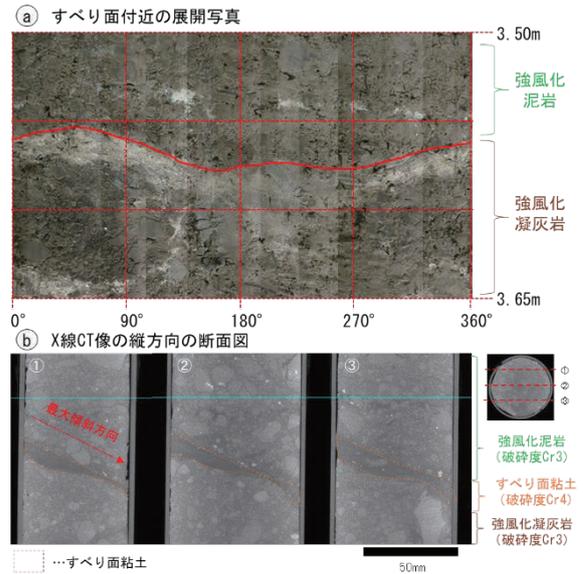
図-7 P-2におけるすべり面付近の展開写真 (a) と X線CT像の縦方向の断面図 (b)

ボーリングコア観察より、P-2はGL-2.15m以深が主に破碎されて崩積土化した泥岩と凝灰岩で構成されており、GL-3.57mとGL-3.67mに泥岩と凝灰岩起源の崩土の層境界が認められた。GL-3.57mの分離面に擦痕が確認されたため、GL-3.57mをすべり面として判定したが、P-1で観察されたすべり面と比較して、鏡肌の光沢感はやや喪失していた。また、図-7(a)に示すように、コアの周面観察から粘土化した凝灰岩層には泥岩由来の礫が点在していた。

すべり面付近におけるコア上下方向のX線CT像を図-7(b)に示す。X線CT像より泥岩層と凝灰岩層における明瞭な違いは確認されなかったが、すべり面付近において明度が低い（低CT値）箇所が認められ、該当箇所には礫がほとんど点在せず、厚みが不均質ながら薄層状に連続し

ている様子が確認され、この箇所をすべり面粘土として判定した。すべり面粘土とその上下の含水比を測定すると、すべり面粘土は34%で、その上下の21~24%に比べ、高含水状態にあることが確認され、CT像による濃淡にも反映されている。

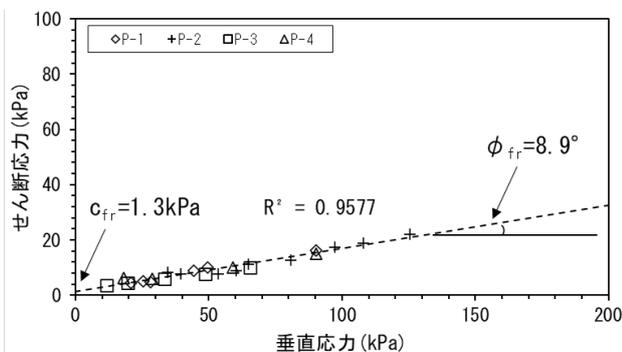
図-9 全試験結果を採用した場合の破壊基準線

4孔全てにおける一面せん断試験結果を表-1に示す。各孔における試験結果に大きな違いは認められず（図-8）、 $\phi_{fr}'=6.8\sim 10.0^\circ$ 、 $c_{fr}'=0.4\sim 3.0\text{kPa}$ であった。また、全試験結果を用いて強度定数を評価した破壊線を図-9に示す。全試験結果を用いた場合は、 $\phi_{fr}'=8.9^\circ$ 、 $c_{fr}'=1.3\text{kPa}$ であった。Shibasaki et al.⁹⁾もこの斜面で採取されたすべり面試料を用いた定圧一面せん断試験結果から、 $\phi_{fr}'=8.9^\circ$ を報告しており、今回の試験結果は既存データとも整合している。今回の試験により得られたすべり面のせん断抵抗角（ $\phi_{fr}'=8.9^\circ$ ）は、眞弓ほか³⁾が報告した新第三紀の堆積岩地帯の地すべりで得られた事例に調和的である。当地区のすべり面粘土のX線回折試験からは、スメクタイトが多量に検出されており⁹⁾、含有するスメクタイトの多寡が、当地すべり地のすべり面の残留強度特性に大きく影響している¹⁰⁾と判断される。

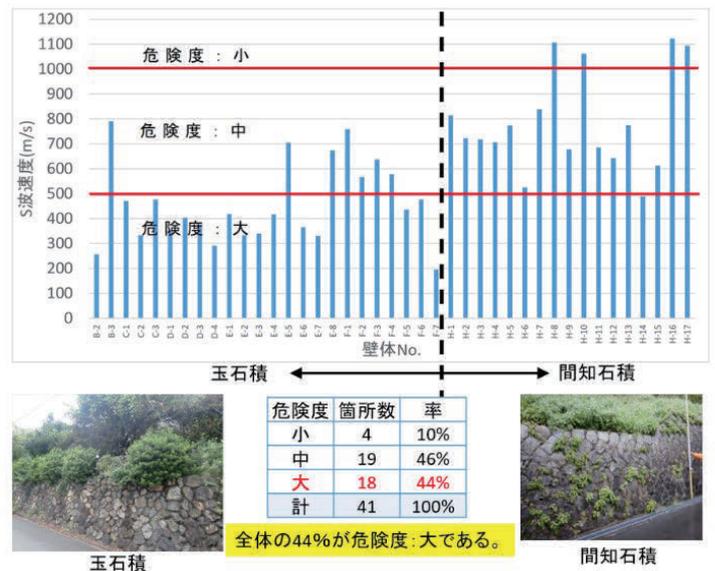
図-7 空石積擁壁の表面波探査を行った事例及び結果

実際に擁壁の表面波探査を行った事例を図-7に示す。対象の空石積擁壁は、高さ0.5~4.5m、総延長約200mの玉石積擁壁と間知石積擁壁である。探査間隔をおよそ10㎡に1箇所として擁壁を41分割し、分割した擁壁の中央で表面波探査を実施し、得られた壁体のS波速度を図-8のグラフにまとめた。この結果によると、危険度「大」と評価される擁壁は、全体の44%であり、危険度「大」の擁壁は、ほぼ全部玉石積擁壁であった。石材の積み方等によって、壁体のS波速度は大きく異なることが分かった。

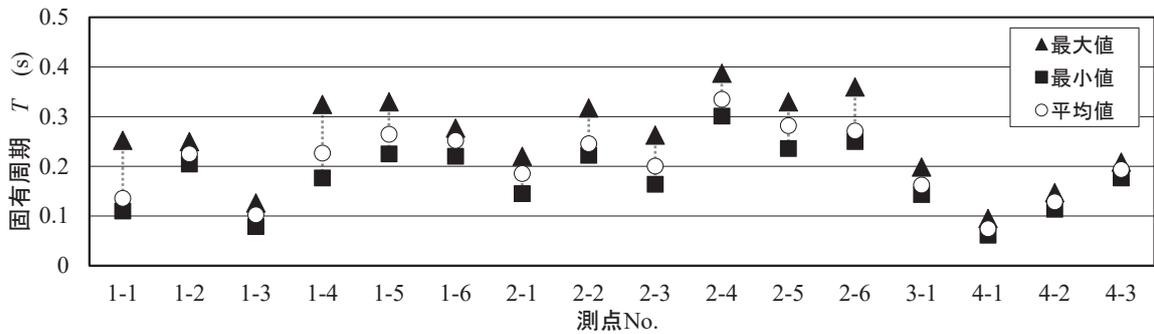
図-3 各測点の固有周期の期間内最大値，最小値および平均値

図-3 に、各測点における固有周期の期間内最大値、最小値および平均値 T_{ave} を示す。同一の測点における期間内の固有周期の差異 ΔT に着目すると、 ΔT の最大は $\Delta T_{max}=0.148$ s (測点 1-4)、最小は $\Delta T_{min}=0.032$ s (測点 4-3)、平均は $\Delta T_{ave}=0.079$ s となっている。これら同一測点における期間内の固有周期の差異につ

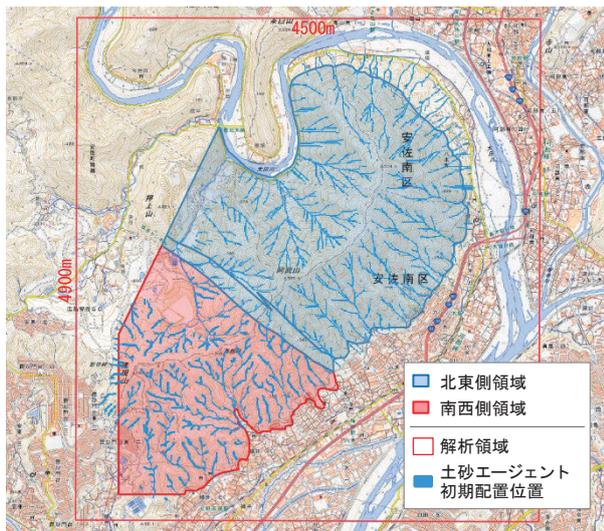
図-5 地質に基づく領域区分および土砂エージェント初期配置(土砂エージェント初期配置見直し検討)

- 阿武山の地質は、南西を通る北西-南東方向の斑状流紋岩岩脈の南西側と北東側で大きく地質が異なることが報告されている⁹⁾。したがって、本稿では文献9)に記された地質区分を基に、本地域を南西側(広島花崗岩類分布地域)と北東側(接触変成帯および斑状流紋岩岩脈)の2領域に大別し扱うこととした。領域の区分を図-5に示す。

各領域内の0次谷線として抽出された線を中心とし、南西側は幅 20m、北東側は幅 10m の範囲に厚さ 2m で土砂エージェントを配置した。

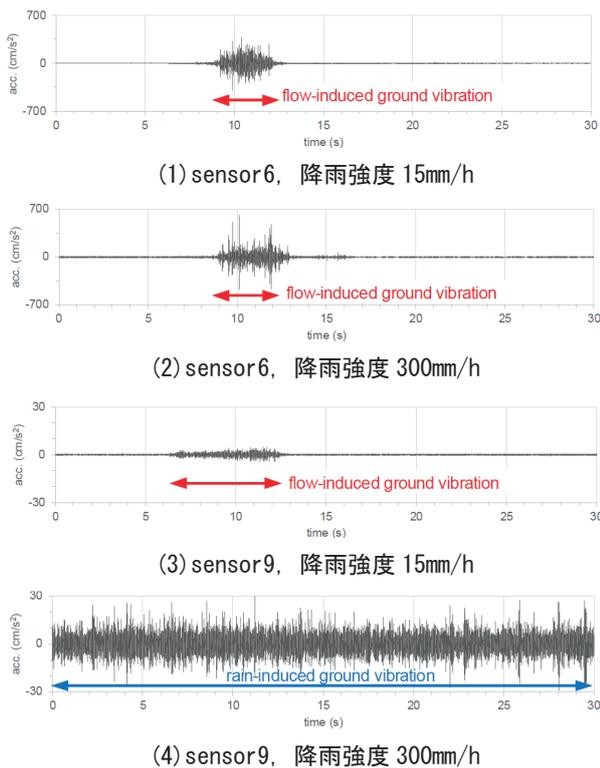
図-13 降雨強度別の土石流による地盤振動の比較

図-13(1)(2)から、法尻近傍の計測点 sensor6 では、土石流起源の振動は高周波パルスが卓越し、豪雨時でも土石流検知が可能であり、同図(4)から、遠方計測点 sensor9 では、土石流起源の振動の高周波パルスが減衰し、豪雨振動に埋没することが分かる。

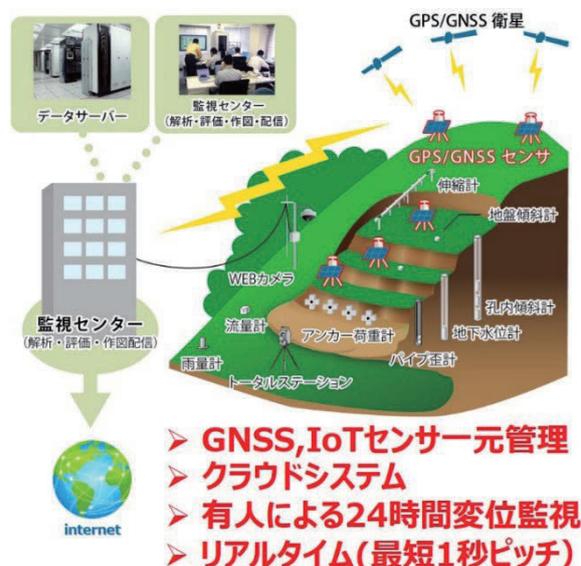
図-2 クラウド型自動計測システム shamen-net の特長

前述の方式による GNSS 計測で斜面等を計測し、インターネットを介して 24 時間連続的に観測情報をリアルタイムで配信するサービス (shamen-net) が提供されている。この GNSS 自動計測システムは、土木計測用に開発された小型・軽量・安価な GNSS 計測機器 (図-1) や各種 IoT センサ、インターネットを活用した監視センターで構成される。図-2 にシステムの概念図とその特徴を示す。

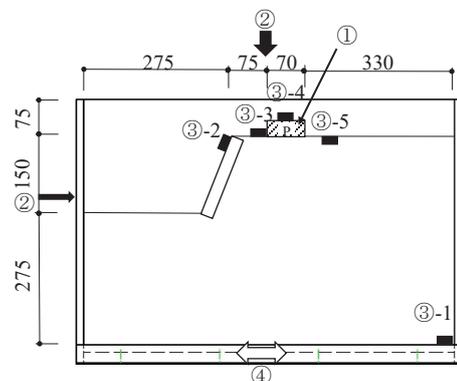
図-2 模型土槽の概要（奥行 200mm）

図-2 に実験に用いた土槽の外観を示す。これらは、ブロック積み擁壁で造成された地盤上の住宅を模擬したものである。本実験における寸法は、実物の約 1/20 を想定したものであるが、今後、実大実験を行うことも視野に入れ、基礎的資料を得ることを目的とし寸法を設定した。実験土槽の寸法は、幅 750mm×深さ 500mm×幅 200mm である。盛土地盤材には気乾

状態の豊浦砂を用い、空中落下法により下部は相対密度 $D_r=50\%$ (最大乾燥密度 $\rho_{dmax}=1.652g/cm^3$)、上部は $D_r=30\%$ (最小乾燥密度 $\rho_{dmin}=1.369g/cm^3$) の二層の地盤を作成した。なお、事前の模型地盤における載荷実験では、載荷板幅の 1/10 沈下量における短期支持力は、擁壁がない平地の場合は $20.4kN/m^2$ 、擁壁から 75mm 離れた位置に載荷板を設置した場合は $6.9kN/m^2$ であった。ここで、このような低い相対密度の地盤とした理由は、地盤の破壊とそれに対する補強効果を確認することを主眼としたためである。また、緩い地盤での工法の適用性を検討することも採用した理由の一つである。

住宅を模した荷重として、図-2①に示す幅 70mm の錘により、事前に実施した載荷実験での長期許容支持力相当以上の $4.6kN/m^2$ の荷重を載荷した。擁壁変位量の測定は、図-2②に示すレーザー変位計にて、擁壁の下から 1 段目付近に照点を当て測定した。また、上部から錘付近の地盤と錘にレーザーを照射し、錘および錘-擁壁間地盤の沈下量を直線状に測定した。加速度計は、図-2③に示す③-1 振動台本体、③-2 擁壁の 1 番上のブロック、③-3 補強材と錘付近の地盤、③-4 錘、③-5 平地側地盤の計 5 箇所に取り付けている。ここで、③-1 を入力加速度とみなし、③-2~5 を応答加速度として測定した。振動は図-2④に示す振動台により正弦波を与えた。振動回数 20 回、周波数 3Hz の正弦波を、擁壁の倒壊が発生するまで、振幅 20mm から 10mm ごとに増やす方法にて加振した。

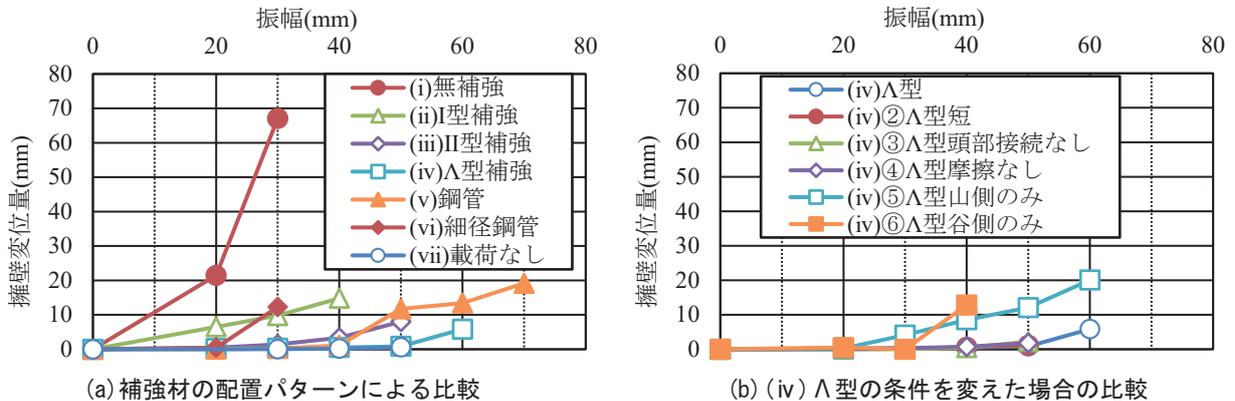
図-6 振幅と擁壁変位量

が、補強材を配置することによる擁壁の変位量および錘の沈下量低減効果が確認できる。特に(iv) Λ 型補強は他と比較すると顕著に錘沈下量および擁壁変位量が小さく、錘なしとほぼ同等である。地震により擁壁が倒壊することを防ぎ、それに伴う住宅の沈下量低減にも効果を発揮すると考えられる。また、擁壁に近接して住宅を建築する際の対策として、住宅を模した錘下に小口径または細径鋼管を打設する安息角対応(v)(vi)についても、図-5に示す通り住宅の沈下に対して効果があることがわかった。無補強と比較すると擁壁への影響も小さくなるが、図-6に示すように(v)(vi)は Λ 型補強よりも擁壁の変位が大きい結果となった。

Λ 型補強で補強材の条件を変えた比較では、振幅 40mm(α_{max} 約 190Gal)までは錘板沈下量と擁壁変位量のいずれも小さかった。振幅 50mm(α_{max} 約 230Gal)を超えるとΛ型補強②～⑥の擁壁変位量が大きくなっていき、60mm(α_{max} 約 270Gal)の段階で擁壁は倒壊した。しかし、振幅 40mm(α_{max} 約 190Gal)まではわずかな変位しか生じなかったことから、ある程度の振動までに対しては補強効果が発揮されるといえる。

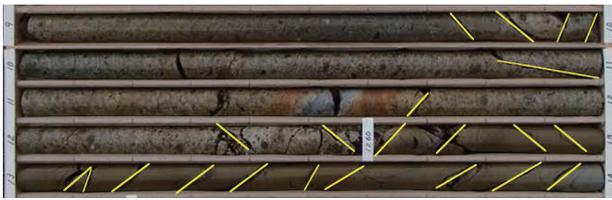
写真-5 BP-20(既存)のボーリングコア亀裂状況

斜面には無数の転石、開口と節理に富んだ安山岩の露頭を認める。既存のボーリングコアでも中硬岩～硬岩領域で低～高角度亀裂が発達し(写真-5)、地表、地中ともに同様な地下構造と推察される。これらの斜面状況は路線全体に認められ、切土工事により容易に岩盤の緩みや崩壊が生じるものと評価できる。

緩み層下方の切土面は概ね中硬～硬岩クラスの領域であり標準勾配も 1:0.7 となる。しかし、現道付近の既存調査孔 (BP-20) では亀裂が発達していたため、クサビ状の中抜けが生ずる。これを抑制する法面保護工として吹付法枠工を選定した。

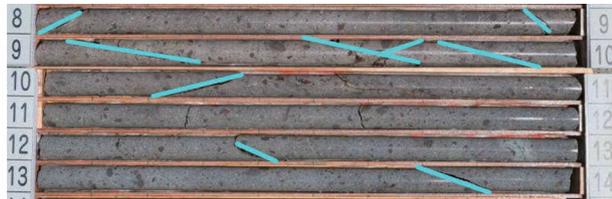
写真-6 調査孔のボーリングコア状況 (BP.No.1)

安山岩は写真-6中の水色で示す高角度の亀裂が卓越していることが特徴であり、局所的に著しく酸化していることから、岩盤内を通過するような地下水流動も想定される。

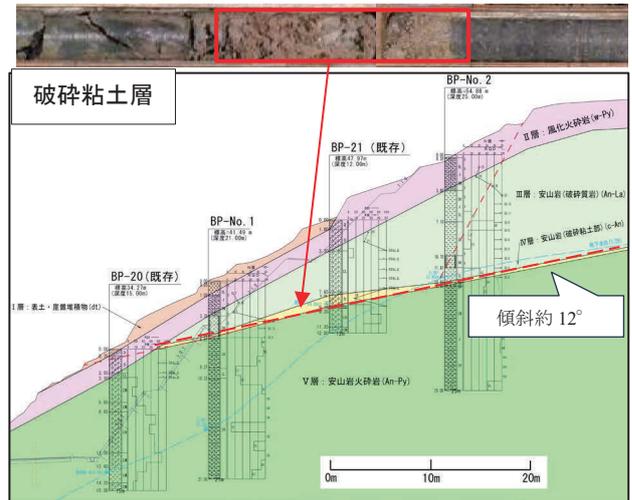
図-4 地層断面図

新規実施された2孔の調査ボーリング(BP.No.1, 2)では共に0.2~0.4mの破碎粘土層をGL-6.0m~14.0m付近に介在し、概ね12°程度の弱層が連続性をもった流れ盤構造を形成しているものと判断した(図-4)。

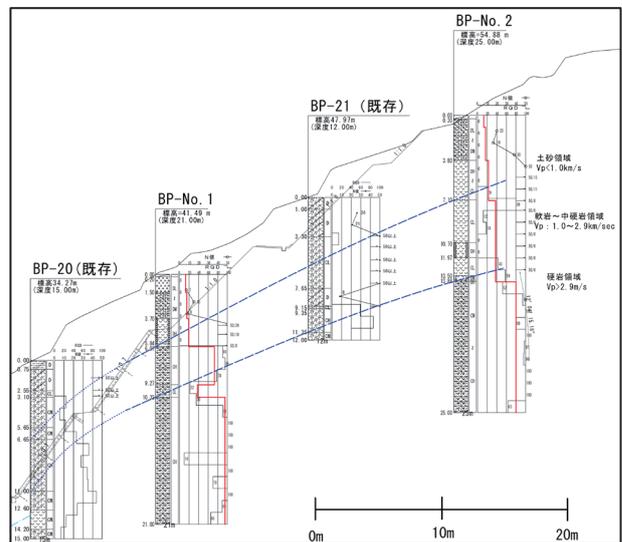
図-5 速度検層結果図

弾性波速度は鉛直方向に土砂、軟岩、中硬岩及び硬岩の層序でそれぞれ明瞭な速度境界を確認した(図-5)。特に亀裂が卓越する区間は中硬岩クラスであっても土砂並みの低速度層として評価し、切土時における緩み(崩壊リスク)として区分できる。

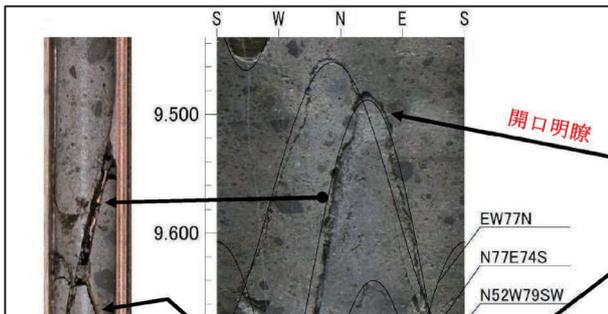
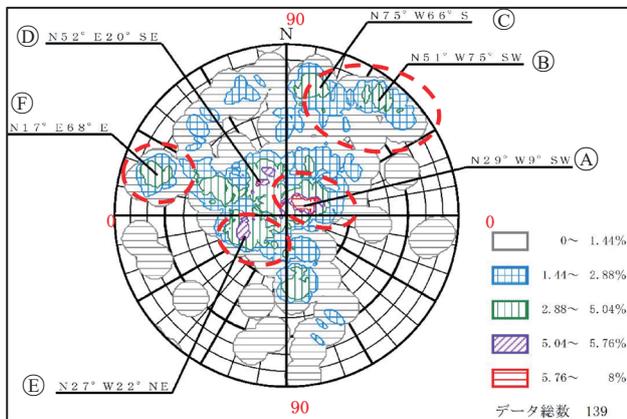
ボアホールスキャナによるピーク亀裂を写真-7及び図-6に示す。多少のバラツキは認めるが、大きく4つのエリアをゾーニングし、ピークエリアとして評価した。切土面に対し低角度と高角度の流れ盤

構造が主体となり、破碎粘土層の角度と調和的なピークも認める。中硬岩及び硬岩部では鉛直に近い節理構造も分布するため、長期的には硬質岩盤であってもバックリング（座屈）するリスクがあると判断する（図-7, 8）。

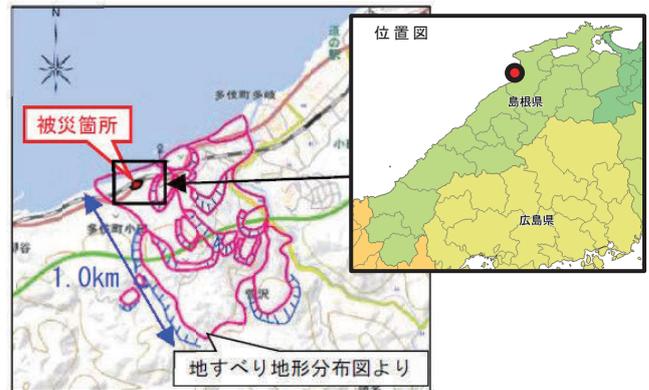
図-1 被災箇所周辺の地すべり地形分布状況（位置図）

一方、当該地は大規模な地すべり地形（長さ1km、幅0.5km）の末端付近に位置していたが、背後の鞍部、末端部の海岸沿いを含め滑動の有無について現地確認を行ったところ、目視では変状はみられなかった。被災箇所周辺の地すべり地形分布状況を図-1に示す。

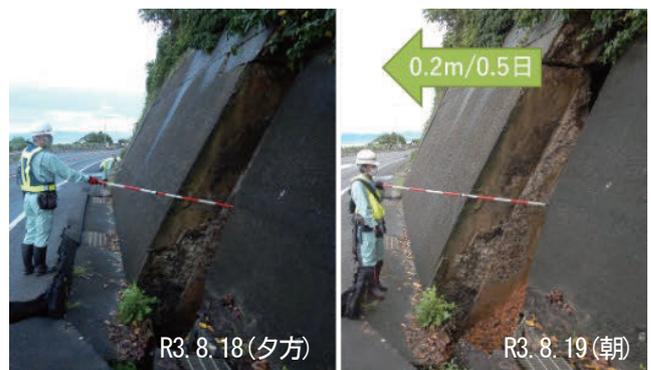
写真-2 構造物の移動状況

地すべりは国道9号の道路切土法肩付近から本線を横断し、下方に位置するJR法面までの範囲であり、頭部滑落崖や国道本線舗装へのひび割れや隆起などの変状が生じていた。また、一晩のうちに海側に向けて約20cm移動するなど、当時の地すべり活動は極めて活発な状況であった。現地状況を写真-1, 2に示す。

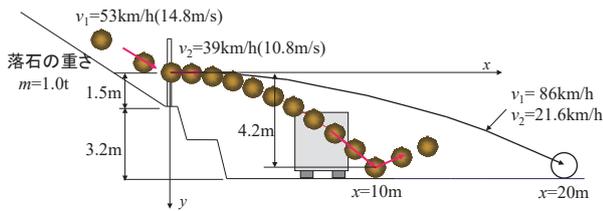
図-14 防護柵を突破した落石の運動軌跡

防護柵は、高さ 3m のストーンガードなので、可能吸収エネルギー E は 53kJ と推定されます。また、測定してもらった結果から落石が防護柵を突破するときの初速度 v_2 は 10.8m/s、防護柵に衝突した速度 v_1 は 14.8m/s、落石の運動エネルギー E は 110kJ となりました。

防護柵を突破した軌跡から推定した速度は 14.8m/s でしたので、ほぼ一致しています。
